Constat de risque d'exposition au plomb CREP

Numéro de dossier : D10008
 Norme méthodologique employée : AFNOR NF X46-030
 Arrêté d'application : Arrêté du 19 août 2011
 Date du repérage : 30/05/2018

Adresse du bien immobilier
<i>Localisation du ou des bâtiments :</i> Département : ... Alpes-Maritimes Adresse : 11 Rue Maréchal Joffre Commune : 06400 Cannes Désignation et situation du ou des lots de copropriété : Etage 3 Lot numéro 11

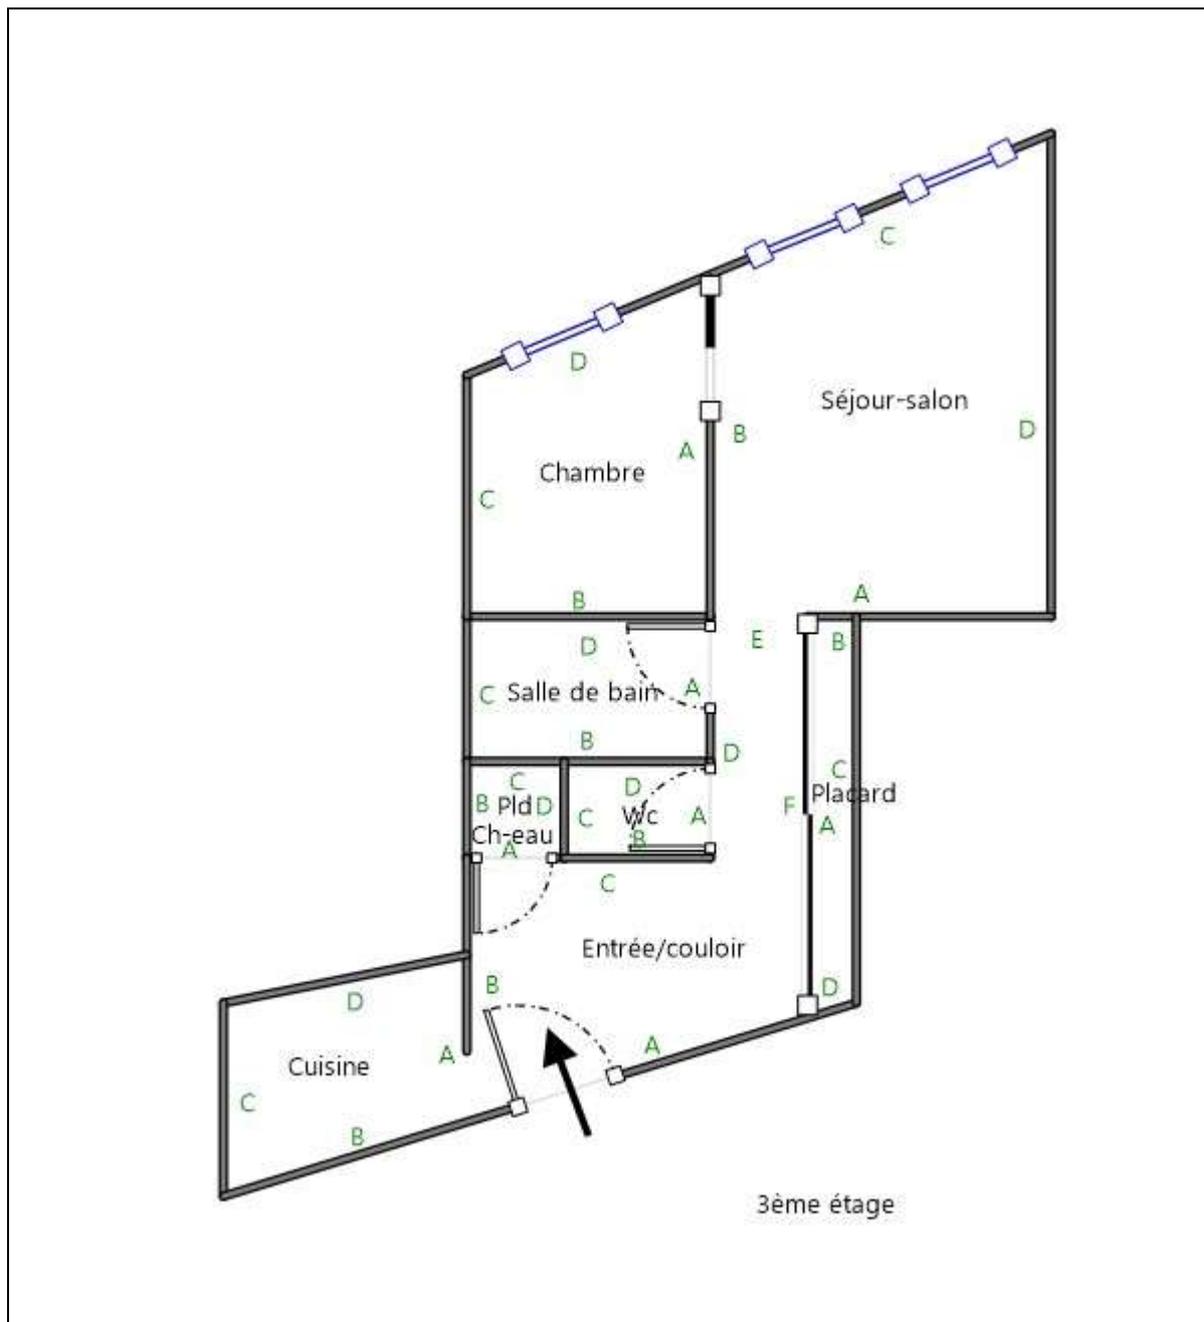
Localisation des mesures sur croquis de repérage

-	C	Fenêtre 2 extérieure	PVC		Non mesurée	-		NM	Absence de revêtement
-	C	Huisserie Fenêtre 2 extérieure	PVC		Non mesurée	-		NM	Absence de revêtement
116	C	Volet 1	Bois	Peinture	partie basse	2.2	Dégradé (Ecaillage)	3	
117	C	Volet 2	Bois	Peinture	partie basse	3.1	Dégradé (Ecaillage)	3	
118	C	Garde-corps 1	Métal	Peinture	mesure 1	5.5	Dégradé (Ecaillage)	3	
119	C	Garde-corps 2	Métal	Peinture	mesure 1	3.1	Dégradé (Ecaillage)	3

-	D	Huisserie Fenêtre extérieure	PVC		Non mesurée	-		NM	Absence de revêtement
136	D	Volet	Bois	Peinture	partie basse	2.9	Dégradé (Ecaillage)	3	
137	D	Garde-corps	Métal	Peinture	mesure 1	10.4	Dégradé (Ecaillage)	3

Du fait de la présence de revêtements contenant du plomb au-delà des seuils en vigueur et de la nature des dégradations constatées (dégradé) sur certaines unités de diagnostic et en application de l'article L. 1334-9 du code de la santé publique, le propriétaire du bien, objet de ce constat, doit effectuer les travaux appropriés pour supprimer l'exposition au plomb, tout en garantissant la sécurité des occupants. Il doit également transmettre une copie complète du constat, annexes comprises, aux occupants de l'immeuble ou de la partie d'immeuble concernée et à toute personne amenée à effectuer des travaux dans cet immeuble ou la partie d'immeuble concernée.
