## Résumé de l'expertise n° 01022018/FOUQUERAY/5639

Adresse : ..... **52 promenade des Anglais**

Commune : ..... **06000 NICE**

**Appartement de type 4 situé au 4<sup>e</sup> étage**

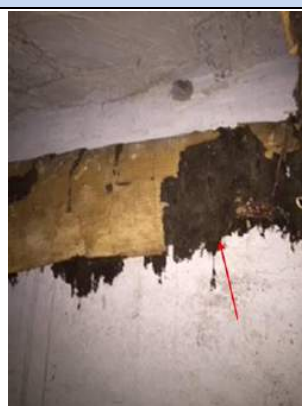
| Localisation | Identifiant + Description | Justification | Etat de conservation et préconisations | Photo |
|---|---|---|---|---|
| Sous-Sol - Cave | <a href="#">Identifiant: M001-P001</a><br><a href="#">Description: Calorifugeages</a><br><a href="#">Liste selon annexe.13-9 du CSP: A</a> | En attente des résultats d'analyse | Calorifugeage en mauvais état<br><br><b>Score 3**</b><br><br>Il faut faire réaliser des travaux de retrait ou de confinement des calorifugeages. | |

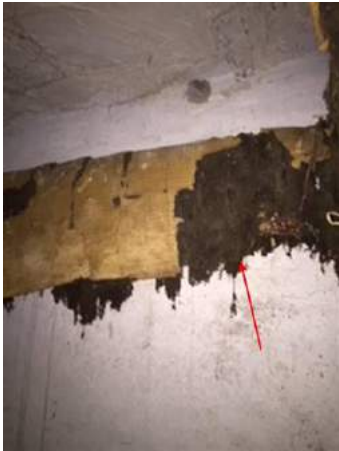
| | <p>Photo n° PhA001</p> <p>Localisation : Sous-Sol - Cave</p> <p>Ouvrage : Flocages, Calorifugeages, Faux plafonds</p> <p>Partie d'ouvrage : Calorifugeages</p> <p>Description : Calorifugeages</p> <p>Localisation sur croquis : Point001</p> |
